Исторический факультет

ВЫПУСКНАЯ КВАЛИФИКАЦИОННАЯ РАБОТА

«Виртуальная реконструкция храмового комплекса Святителя Николая Чудотворца на Мясницкой улице в Москве в конце XIX века»

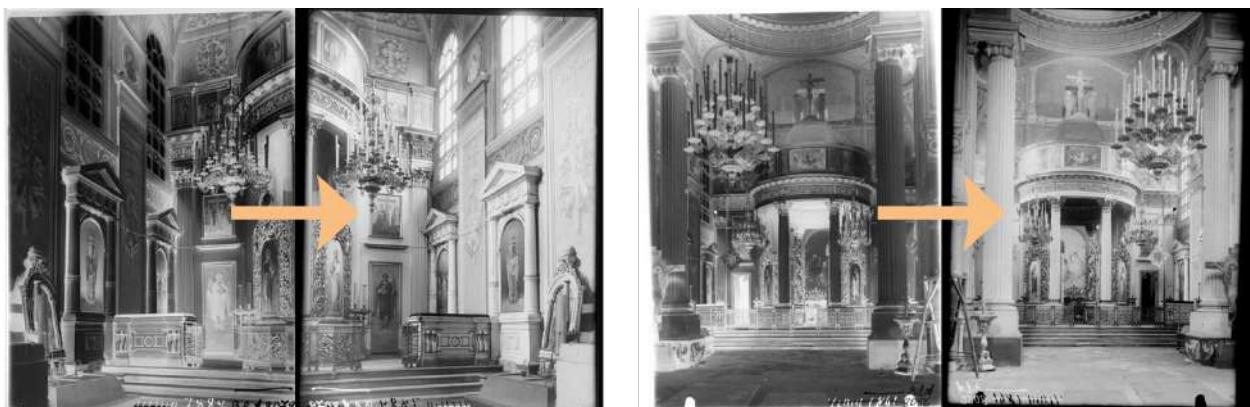
Рис. 1. Обработка пленочных негативов в Adobe Photoshop для приведения к визуальному представлению черно-белой фотографии¹⁶

количественной скучностью последних, повторяющей лишь меньшую часть пленочных негативов, на которых изображена церковь Святителя Николая Чудотворца на Мясницкой улице. Кроме того, не все фотоснимки из фондов музея доступны к публикации, что затрудняет их использование в исследовании, опирающемся на визуальное содержание источников. В свою очередь, изображения пленочных негативов были обработаны в графическом редакторе Adobe Photoshop. Сначала производилась инвертация цветов для их приведения к черно-белой палитре, затем изображения зеркально отражались в горизонтальной ориентации для корректного отображения зафиксированной исторической реальности (см. рис. 1).

Корректность такого подхода была подтверждена в результате сравнения результатов обработки с немногочисленными фотоснимками в архивах ГНИМА, напечатанными с негативов. Поскольку пленочные негативы представлены в публичном доступе, позволяя верифицировать результаты исследования всем желающим, представляется оправданным их использование в обработанном виде, идентичном в визуальном отношении с черно-белыми фотоснимками.

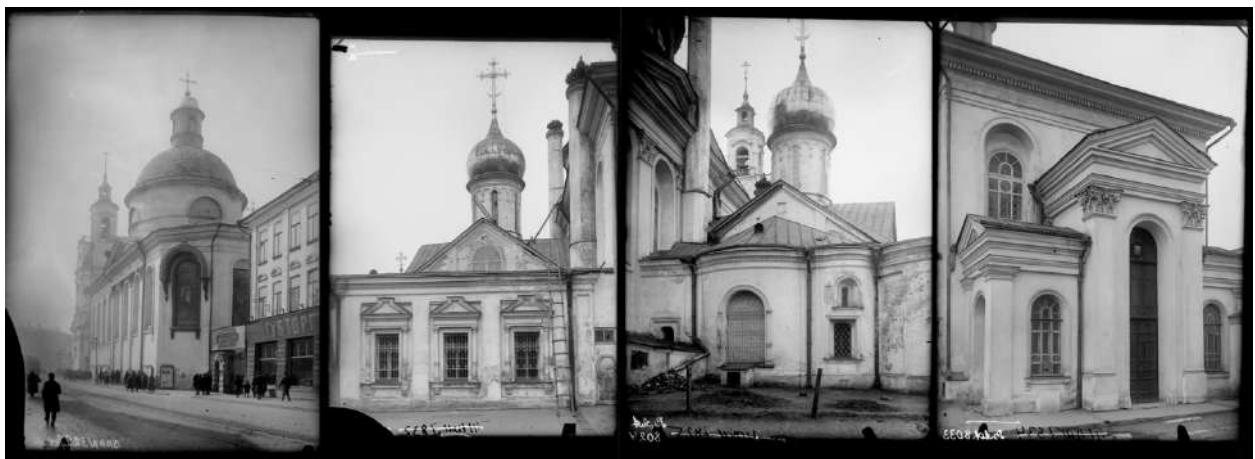
На 10 фотографиях из этого ряда источников изображен архитектурных облик зданий храмового комплекса¹⁷. Часть из них выполнена фотографом Лебедевым Н. Н., авторство остальных неизвестно. Данные снимки позволяют рассмотреть здания с разных сторон, изучить декоративную отделку фасадов и отдельные элементы сооружения – пилястры, окна, крыльцо (см. рис. 2).

Рис. 2. Примеры фотографий, отражающих облик храмового комплекса¹⁸

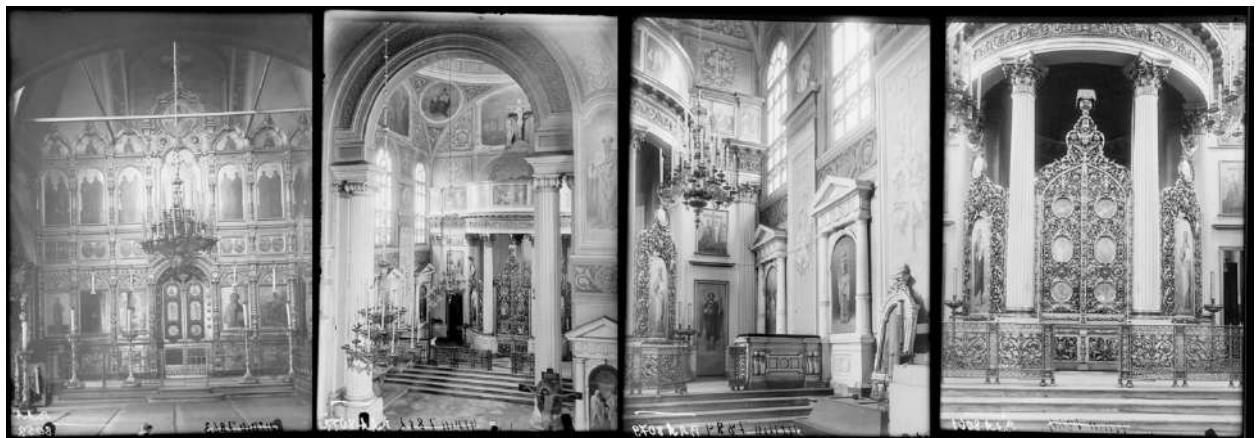
потолочных росписей стали основой для их виртуальной графической реконструкции (см. рис. 3).

Рис. 3. Примеры фотографий, отображающих помещения храмового комплекса²¹

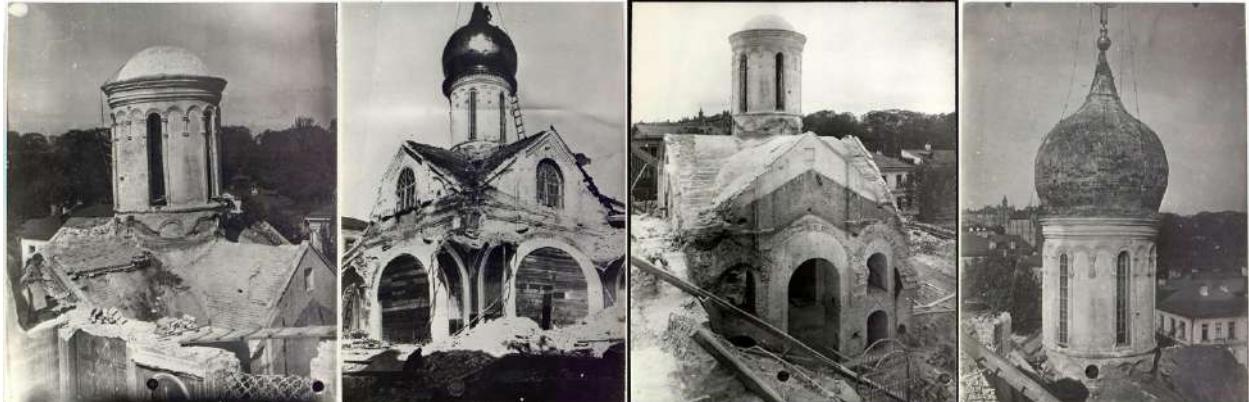
Придел Святителя Николая Чудотворца во время демонтажных работ также изображен на фотоснимках, представленных в архивном фонде Московского государственного объединенного музея-заповедника (МГОМЗ) (см. рис. 4).

Рис. 4. Пример фотографий, отображающих древнейший придел церкви во время разборки²⁴

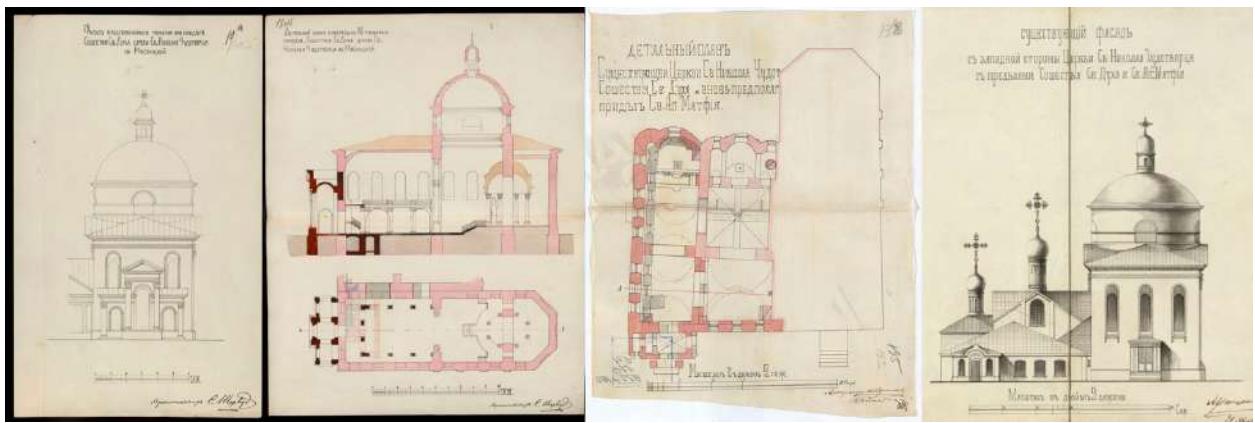
Рис. 5. Примеры планов и рисунков фасадов зданий³⁹

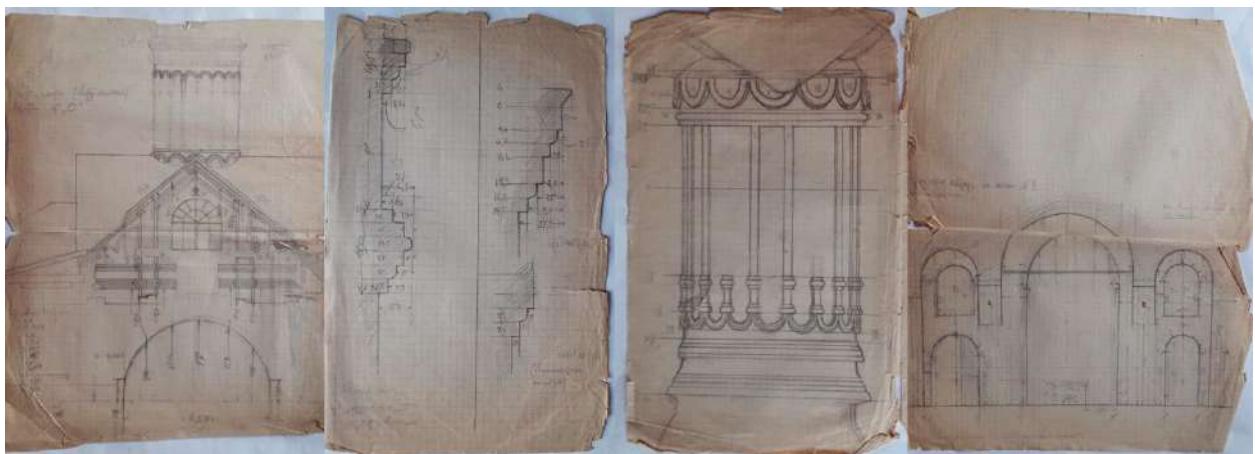
Рис. 6. Пример «кроков», отображающих архитектурные детали придела Святителя Николая Чудотворца⁴⁶

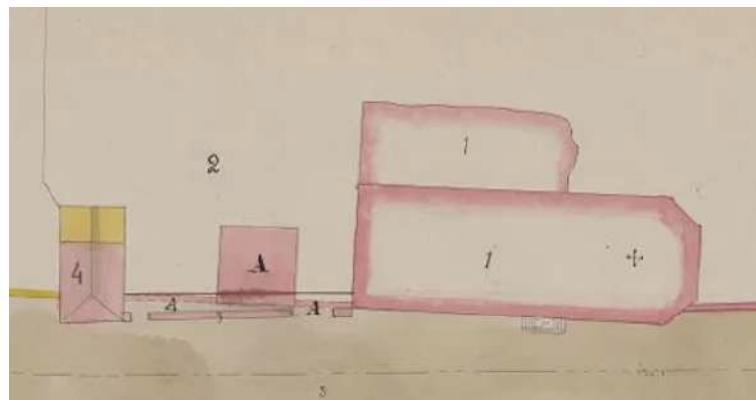
Рис. 7. Фрагмент плана церкви Николая Чудотворца на Мясницкой⁷³

размещения нового здания колокольни и церковной ограды⁷². Здесь же отчетливо виден пристроенный с юга придел Сопшествия Святого Духа на Апостолов, что подтверждает наше предположение о структурном формировании всех составляющих исследуемого храмового комплекса в составе трех приделов и колокольни в первой половине XVIII века (см. рис. 7)

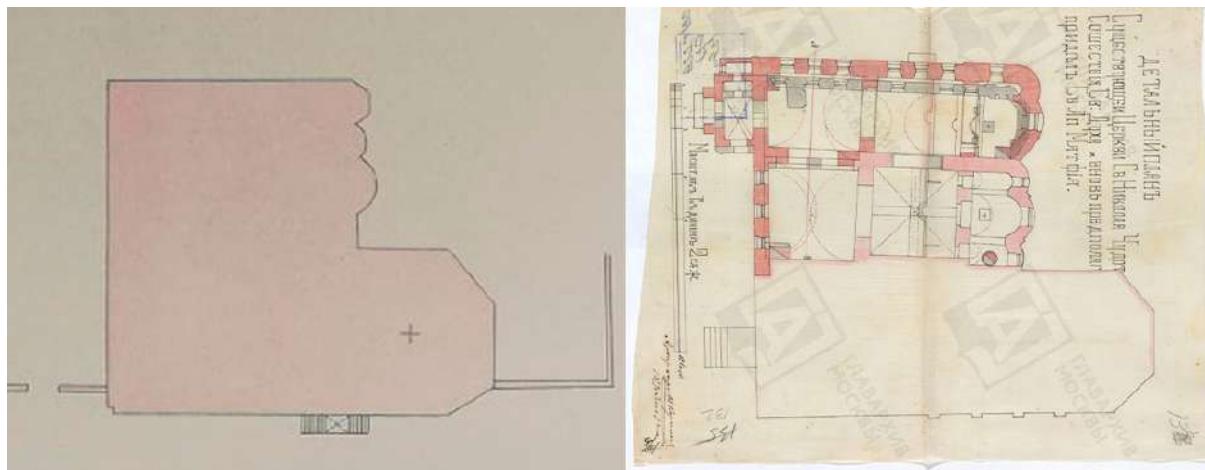
Рисунок 8. Фрагменты плана 1780 г. (слева) и плана 1878 г. (справа)⁷⁶

Во-первых, паперть придела Сочествия Святого Духа на Апостолов стала располагаться не на южной стороне здания с выходом на Мясницкую улицу, а с западного торца. Во-вторых, на западной стене трапезной появилась своя паперть, но не будем исключать вероятность, что она была там и раньше, а на планах XVIII в. был обозначен только главный вход в храм через придел Сочествия Святого Духа.

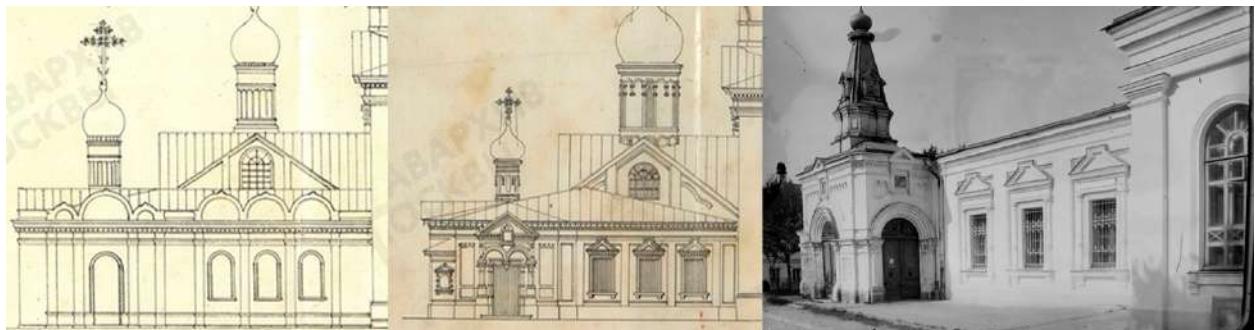
Рисунок 9. Фрагменты плана Львова 1878 г. (слева), плана В. Н. Веригина 1879 г. (в центре) и фотографии трапезной 1920-х гг.⁸³

русскую архитектуру с добавлением закомар⁷⁸. Строительное отделение при Московском Губернском Правлении поручило архитектору В.Н. Веригину «снять наружные фасады церкви» и разработать проект, уместный в стилистическом отношении⁷⁹. Можем предположить, что предложенный в 1879 г. проект⁸⁰ не был принят, так как фотография церкви в 1920-ых гг.⁸¹ показывает исполнение проекта неизвестного автора от 1886 г.⁸² (см. рис. 9).

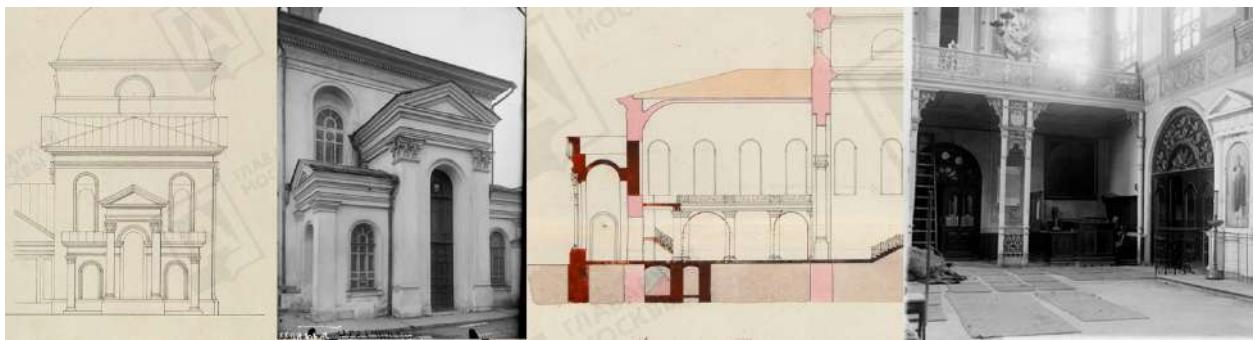
Рис. 10. Фрагменты рисунка фасада по проекту С.В. Шервуда (слева), фотографии тамбура (следующая), плана здания по проекту С. В. Шервуда (следующий) и фотографии хоров в интерьере (справа)⁹³

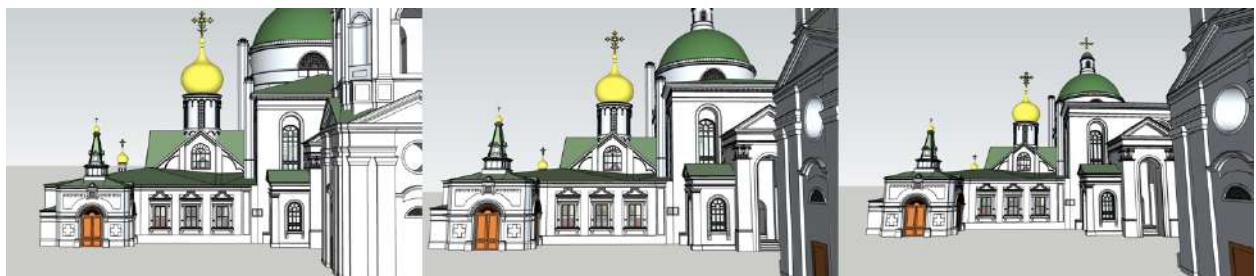
Рис. 11. Искажения изображения в зависимости от фокусного расстояния объектива. Величина параметра 55 мм (слева), 35 мм (в центре) и 20 мм (справа)¹⁰⁸

достоверными изобразительными источниками, тем не менее подразумевают определенную осторожность при использовании их в качестве источника информации о пропорциях архитектурного объекта. Даже при отсутствии ретуши и каких-либо искусственных изменений, сам механизм создания фотографии подразумевает определенное искажение наблюдаемой действительности. В силу физического устройства фотокамер с момента их появления и до современности существует параметр «фокусного расстояния объектива», при изменении которого отображаемые на фотографии предметы могут менять свои пропорции и существенно искажать восприятие их величины (см. рис. 11).

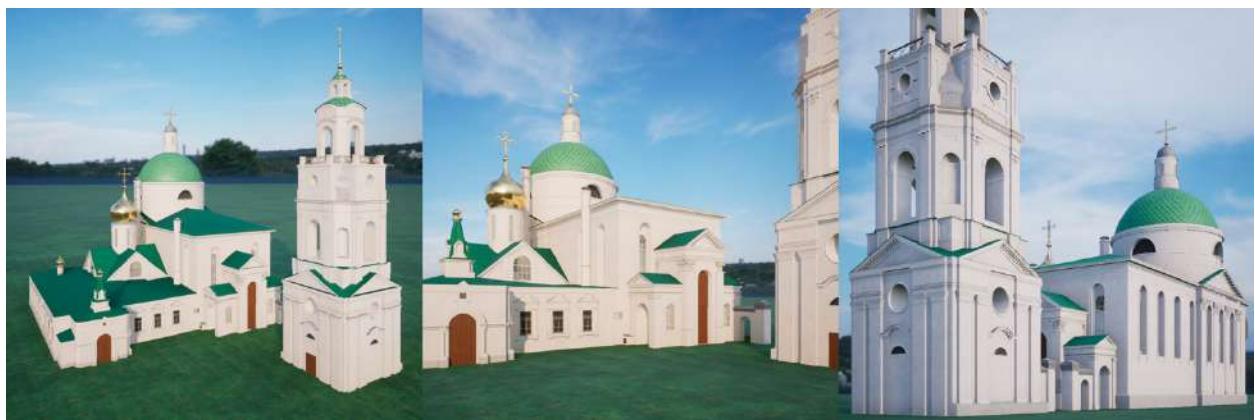
Рис. 12. Трехмерная модель храмового комплекса Святителя Николая Чудотворца. Облик¹⁴⁶

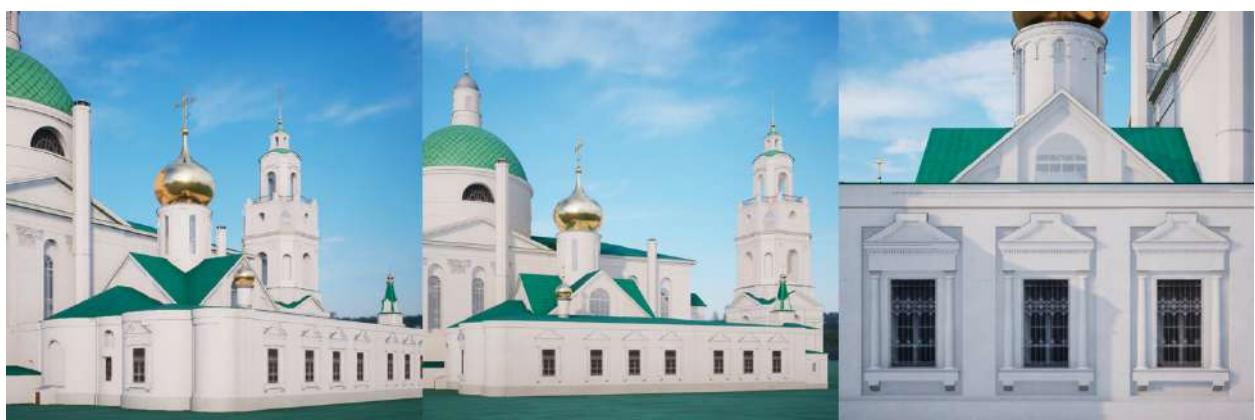
Рис. 13. Трехмерная модель храмового комплекса Святителя Николая Чудотворца. Придел Апостола Матфея (слева, в центре) и окна трапезной (справа)¹⁴⁷

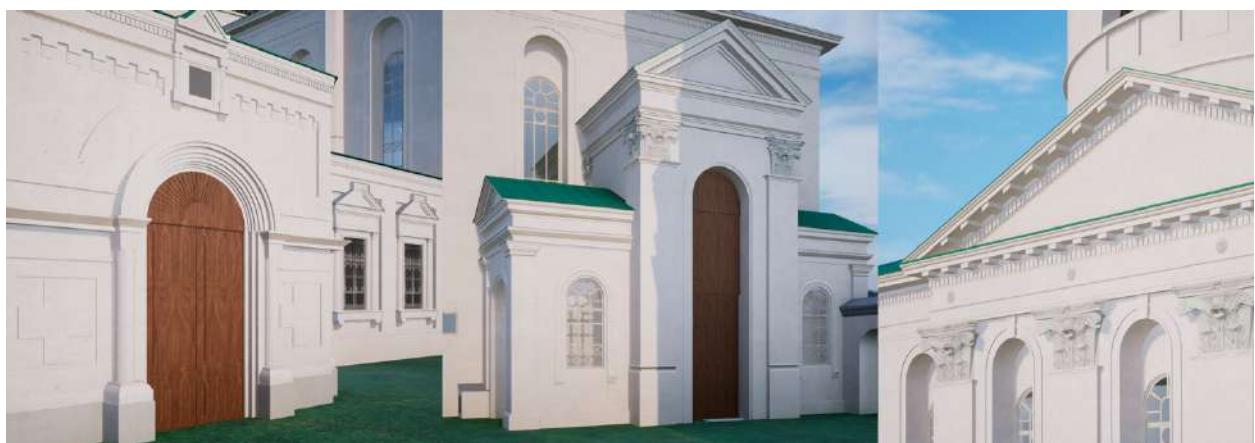
Рис. 14. Трехмерная модель храмового комплекса Святителя Николая Чудотворца. Каменная паперть придела Апостола Матфея (слева), тамбур придела Сошествия Святого Духа (в центре) и часть южного фасада придела Сошествия Святого Духа (справа)¹⁴⁸

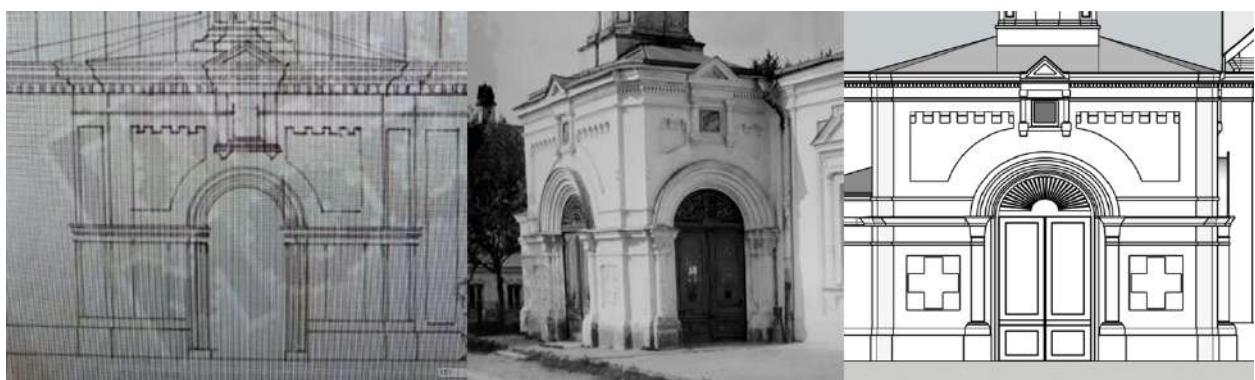
Рис. 15. Моделирование каменной паперти. Фрагменты рисунка фасада (слева), фотодокумента (в центре) и модель автора (справа)¹⁴⁹

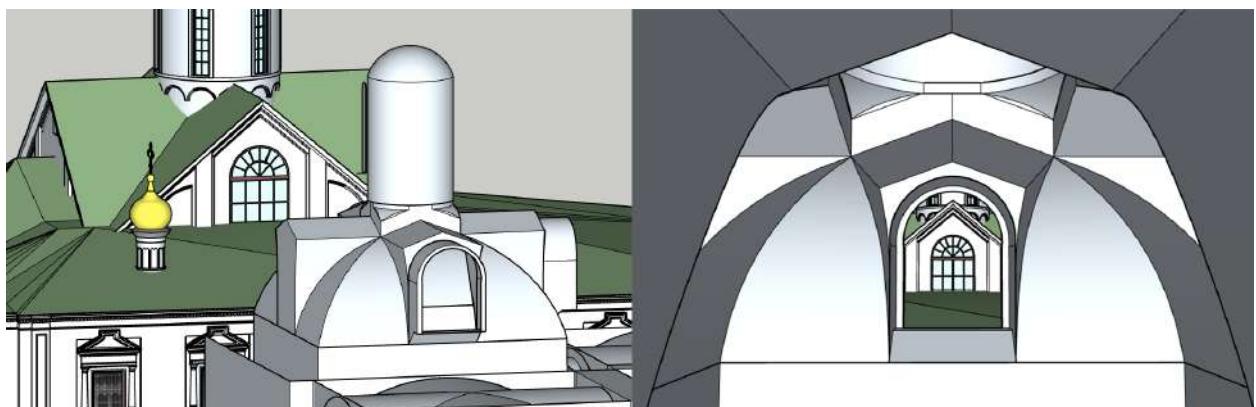
Рис. 16. Моделирование в Псковско-Новгородской традиции сводов придела Николая Чудотворца, составляющих архитектурную уникальность данного объекта¹⁵⁹

конструкции, заключающей в себе архитектурную уникальность этого объекта в принадлежности к Псковско-Новгородской традиции (см. рис. 16).

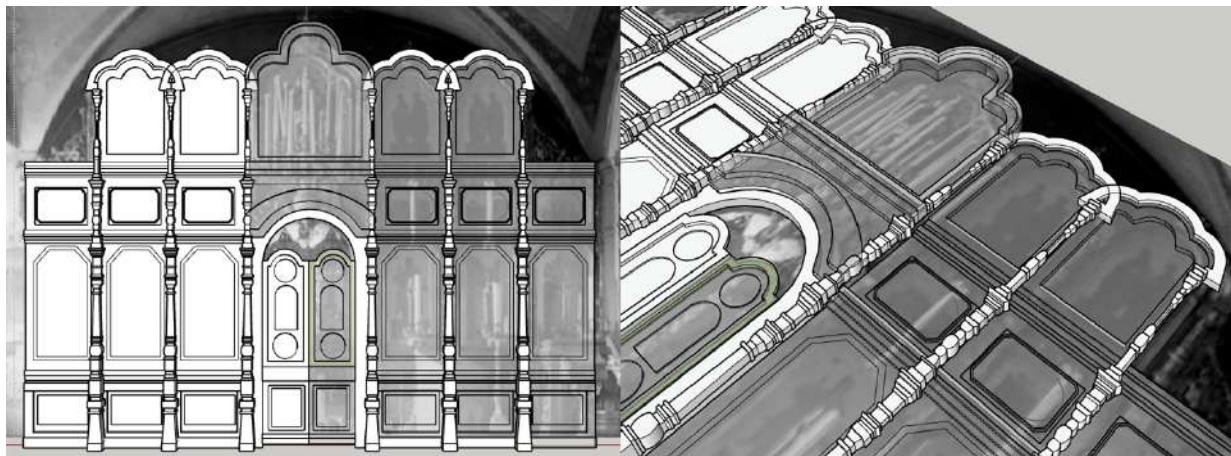
Рис. 17. Процесс моделирование иконостаса придела Апостола Матфея на основе фотодокумента¹⁶⁷

фотодокументы: один из снимков изображает иконостас придела Апостола Матфея¹⁶⁵, второй – помещение трапезной¹⁶⁶ (см. рис. 17).

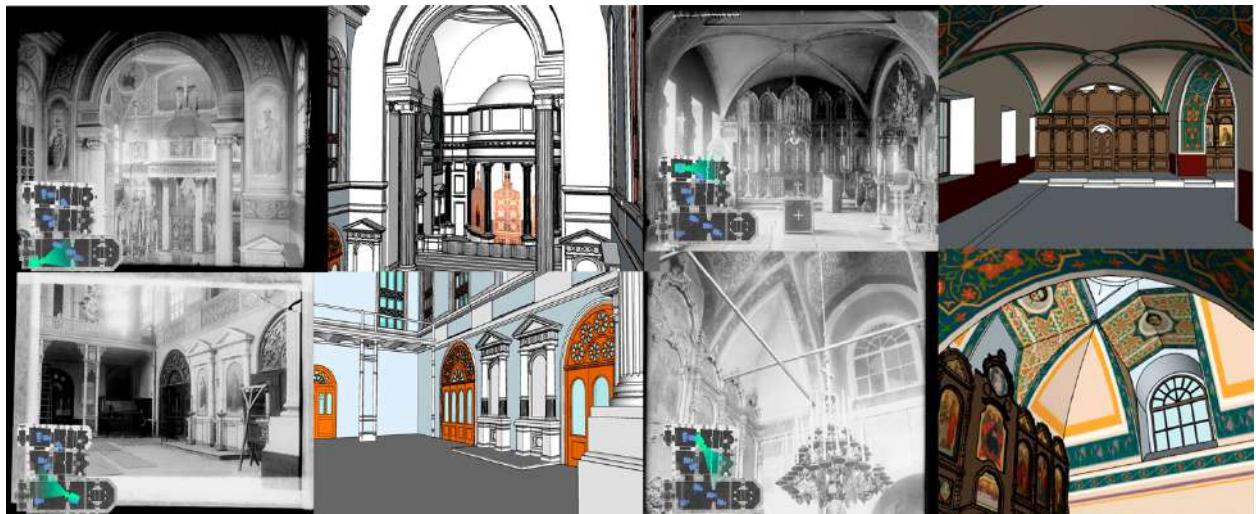
Рис. 18. Сопоставление ракурсов фотографий, на которых изображен интерьер церкви, с проектируемой моделью¹⁷⁶

В процессе моделирования все фотографии, изображающие помещения храма, были идентифицированы по местоположению, с которого они были сделаны (см. рис. 18).

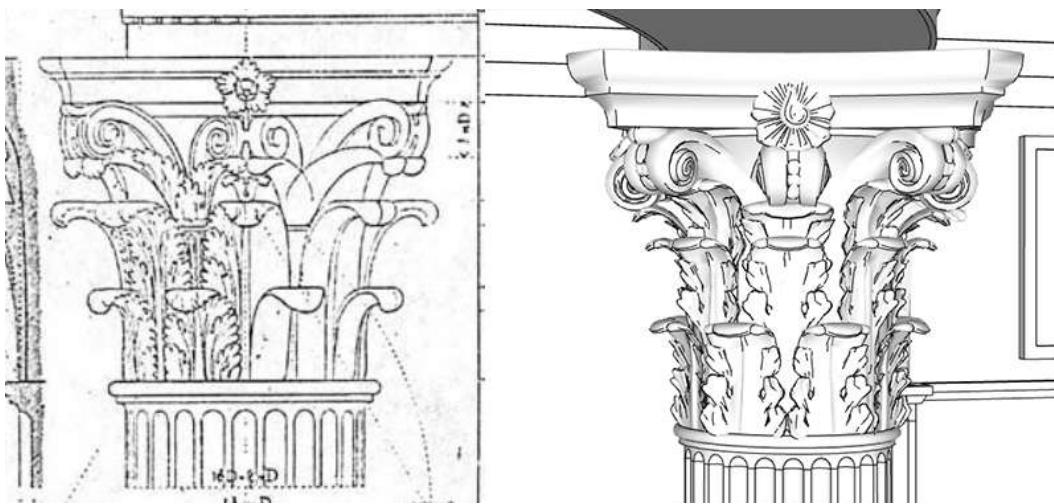
Рис. 19. Фрагмент из книги «Архитектурные формы» и модель капители коринфского ордера в полуротонде иконостаса придела Сожествия Святого Духа¹⁷⁸

подробными графическими изображениями коринфского и ионического ордеров, описаниями пропорций элементов их антаблемента¹⁷⁷ (см. рис. 19).

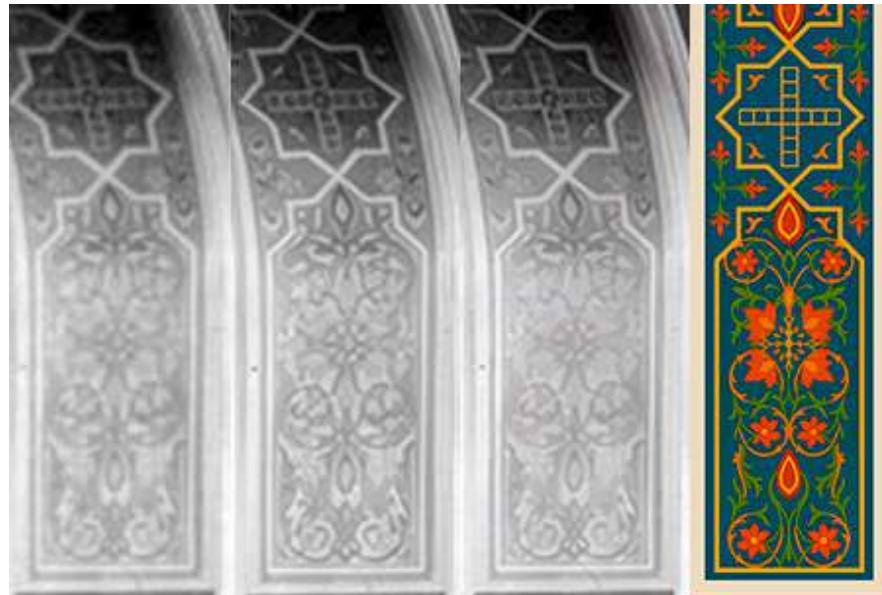
редакторе Adobe Photoshop было необходимо увеличить разрешение имеющихся фотодокументов, для этого были использованы программы Upscayl¹⁸⁹ и Topaz Gigapixel AI¹⁹⁰ (см. рис. 21).

Рис. 21. Фрагмент изначальной фотографии (слева), обработанной в Upscayl (следующая), в Topaz Gigapixel AI (следующая), и восстановленный орнамент (справа)¹⁹¹

Однозначно можно рекомендовать данные программы для увеличения разрешения фотографий без утраты деталей. С их помощью были реконструированы орнаменты для всех помещений храмового комплекса. Интерьеры модели представлены на следующих иллюстрациях (см. рис. 22-24)

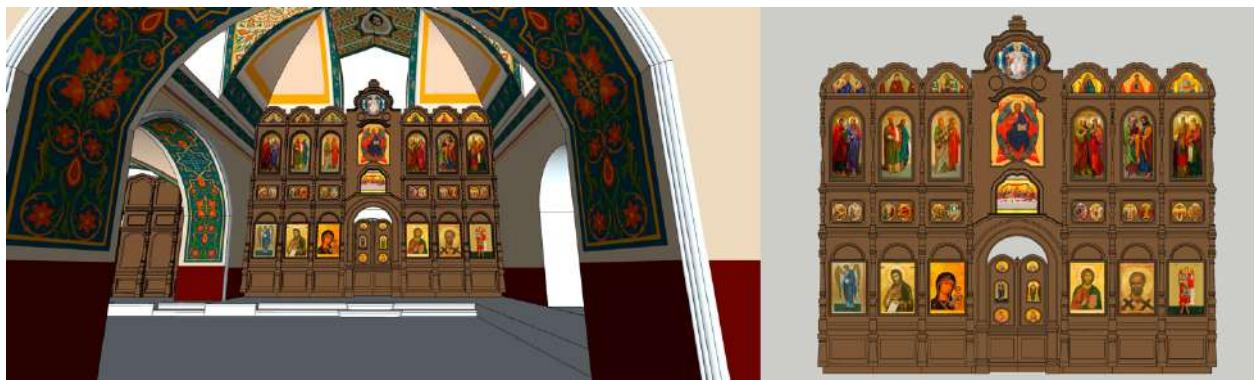
Рис. 22. Трехмерная модель интерьера придела Святителя Николая Чудотворца (слева), трехмерная модель иконостаса придела Святителя Николая Чудотворца¹⁹² (справа)

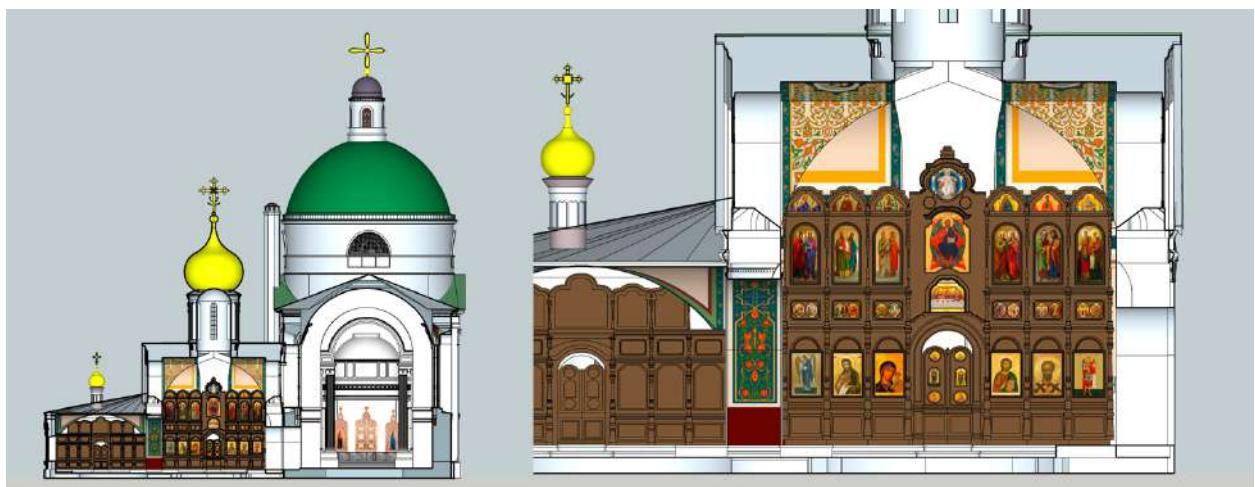
Рис. 23. Продольный разрез трехмерной модели здания храма (слева), продольный разрез трехмерной модели приделов Святителя Николая Чудотворца и Апостола Матфея (справа)¹⁹³

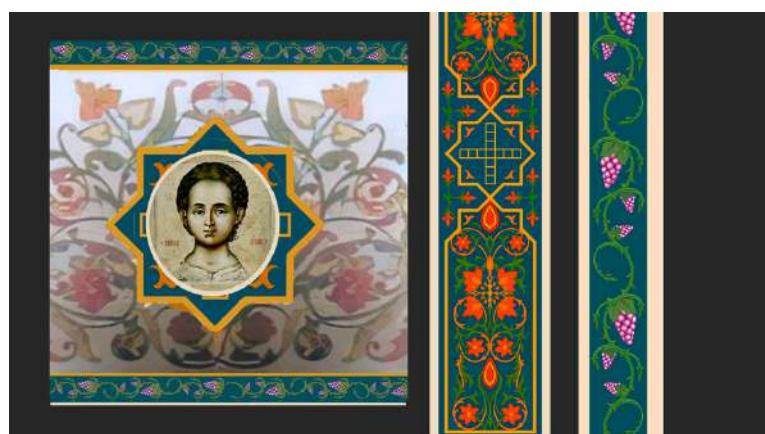
Рис. 24. Развертка потолочной росписи сводов придела Николая Чудотворца (слева), развертка растительного орнамента росписи арочных проемов (в центре), фрагмент растительного орнамента потолочной росписи сводов придела Николая Чудотворца (справа)¹⁹⁴

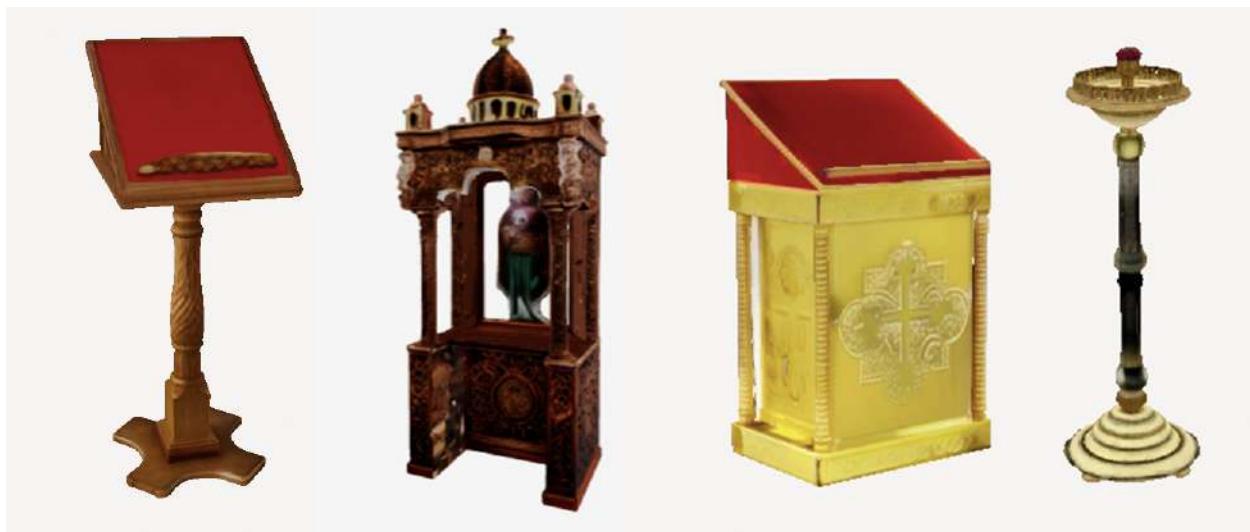
Поскольку качество фотографий не позволяет производить реконструкцию изображенных на них предметов церковного обихода, было принято решение воспроизводить элементы утвари на основании фотографий их современных аналогов. Непосредственное создание трехмерных моделей предметов было выполнено в автоматизированном режиме с помощью нейросетевых сервисов Krea¹⁹⁵ и Polycam¹⁹⁶ (см. рис. 25).

Рис. 25. Модели церковной утвари, сгенерированные при помощи нейросетевых сервисов Krea и Polycam¹⁹⁷

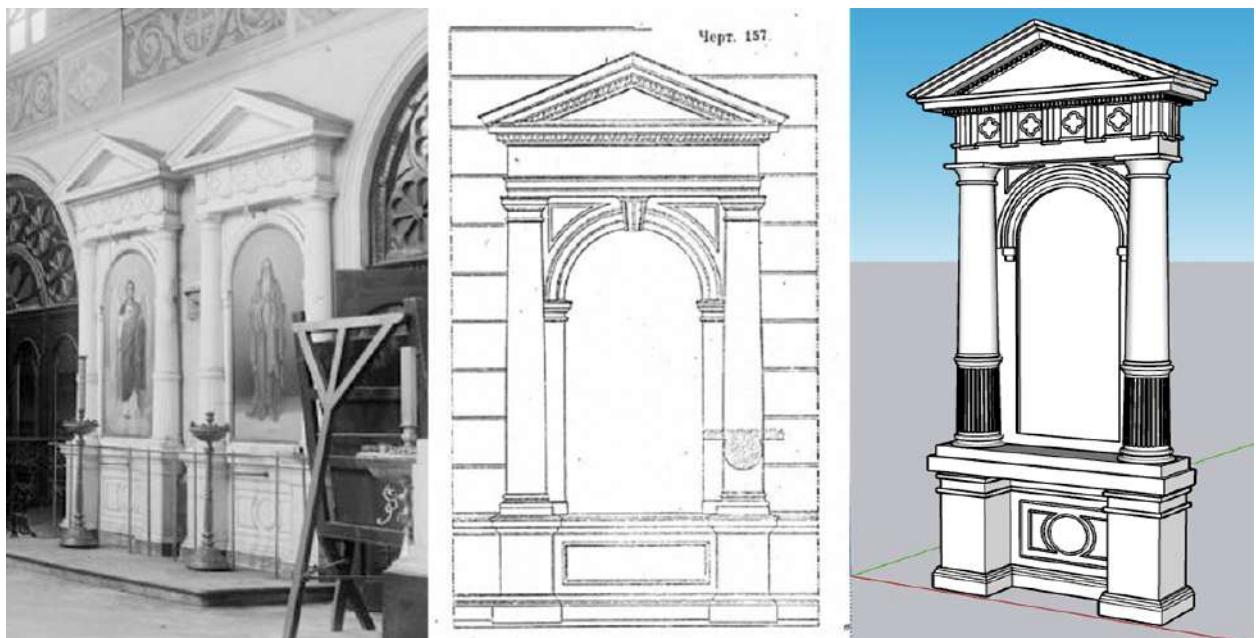
Рис. 26. Фрагмент фотодокумента с изображением киота из придела Сочествия Святого Духа (слева), фрагмент из книги об архитектурных формах (в центре), воссозданная модель (справа)¹⁹⁸

Стоит заметить, что созданные модели не являются идентичными тем, которые были представлены в действительности. В отличие от современной утвари, которая в большинстве своем производится промышленным способом с помощью специальных технических устройств и в большом количестве, каждый предмет церковного имущества прошлого был продуктом высокого ремесленного мастерства мастеров-краснодеревщиков и других специалистов. Все элементы убранства храма были выполнены вручную по индивидуальному заказу, знаменуя собой высокое искусство ручной обработки материалов. В создании утвари с помощью нейросетевых сервисов исключение составляет тип мраморного киота из придела Сочествия Святого Духа на Апостолов, поскольку подобранные источники были достаточными для того, чтобы реконструировать эту модель вручную (см. рис. 26).
