## **Виртуальная реконструкция храмового комплекса святителя Николая Чудотворца на Мясницкой улице в Москве в конце XIX века.**

## **Virtual reconstruction of late 19<sup>th</sup> century Church ensemble of St. Nicholas in Myasnitskaya Street in Moscow.**

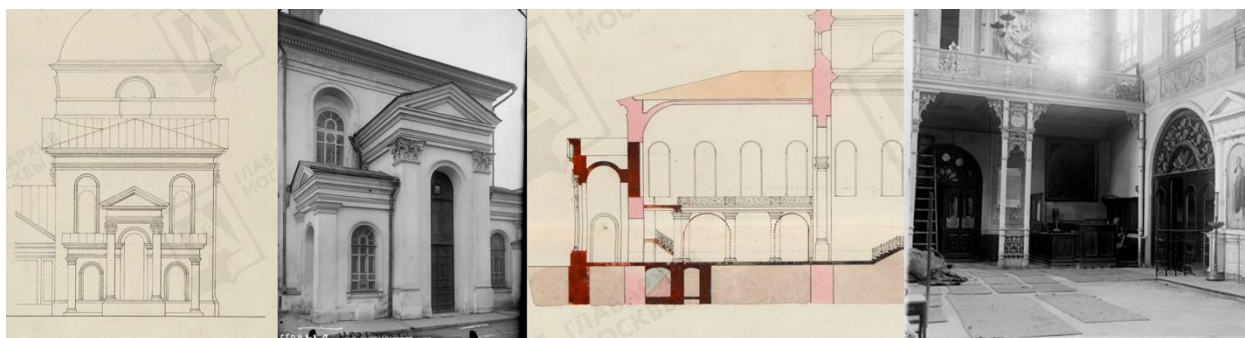
Рис. 4. Фрагменты рисунка фасада по проекту С.В. Шервуда <sup>95</sup> (слева), фотографии тамбура <sup>49</sup> (следующая), плана здания по проекту С. В. Шервуда <sup>95</sup> (следующий) и фотографии хоров в интерьере <sup>50</sup> (справа)

фотогравюра 1881 г. из альбома иллюстраций Н.А. Найденова <sup>36</sup>. Проект архитектора Дм. Виноградова от 1891 гг. предполагал возведение на месте входа в храм с западного торца каменного «тамбура» <sup>94</sup>. Внутри здания его проекты 1891-92 гг. предлагали изменения устройства хоров в западной части храма и алтаря <sup>94</sup>. Однако, судя по оставшимся фотодокументам, они не были утверждены, а реализовать свои идеи удалось архитектору С. В. Шервуду. Фотография 1928 г. <sup>49</sup> подтверждает воплощенный во многом его проект тамбура от 1894 г. <sup>95</sup>, другой снимок с изображением хоров <sup>50</sup> свидетельствует лишь о частичном соответствии плану автора <sup>95</sup> (рис. 4).

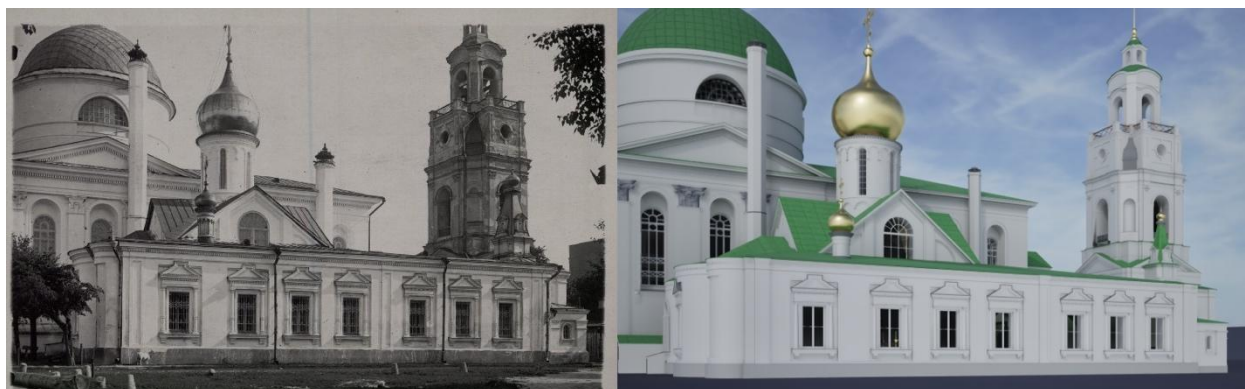
Рис. 9. Фотография храмового комплекса Святителя Николая Чудотворца со стороны двора <sup>52</sup> (слева). Трехмерная модель церкви, изображенная с аналогичного ракурса (справа)

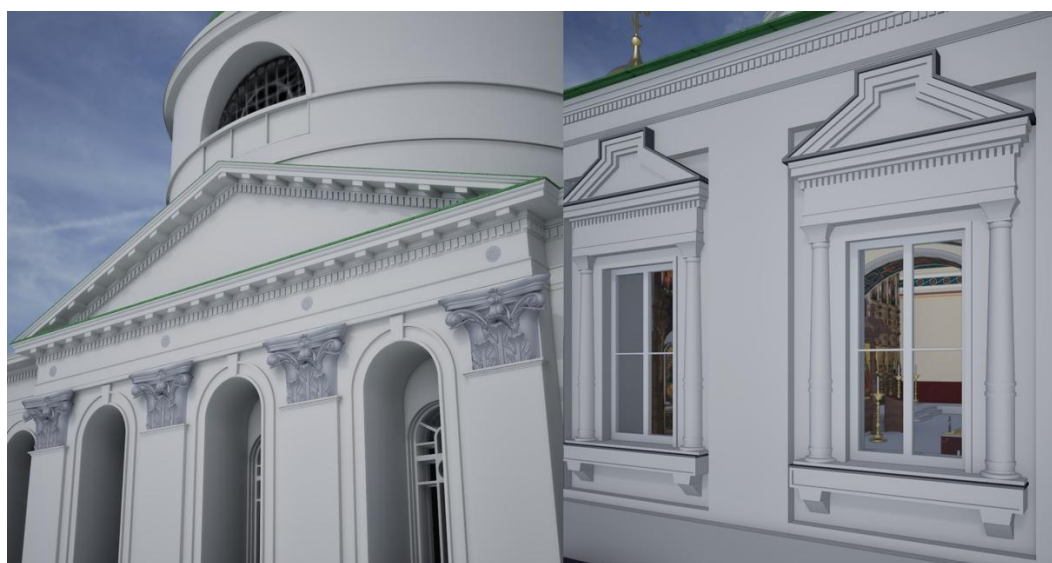
Рис. 10. Фрагменты виртуальной реконструкции храмового комплекса. Вид на южную стену придела Сошествия Святого Духа на Апостолов (слева) и вид на северную стену придела Апостола Матфея (справа)

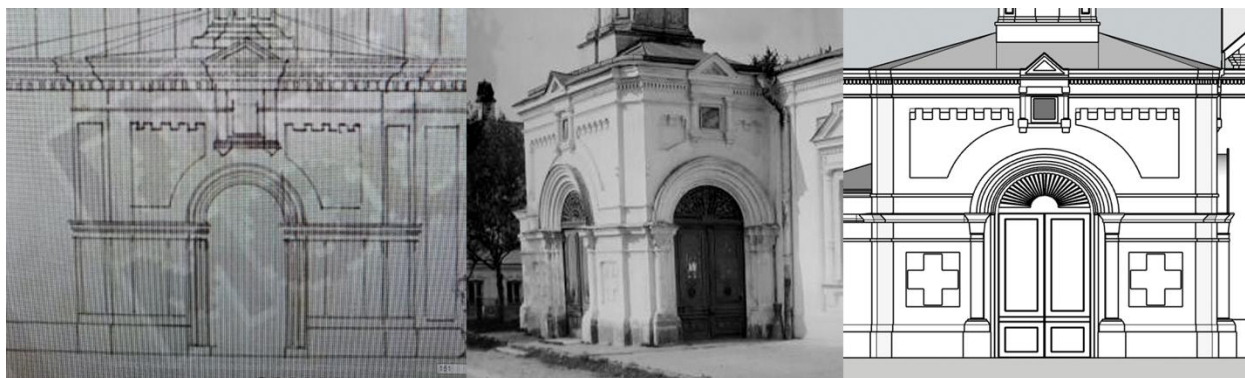
Рис. 11. Моделирование каменной паперти. Фрагменты рисунка фасада <sup>92</sup> (слева), фотодокумента <sup>24</sup> (в центре) и модель автора (справа)

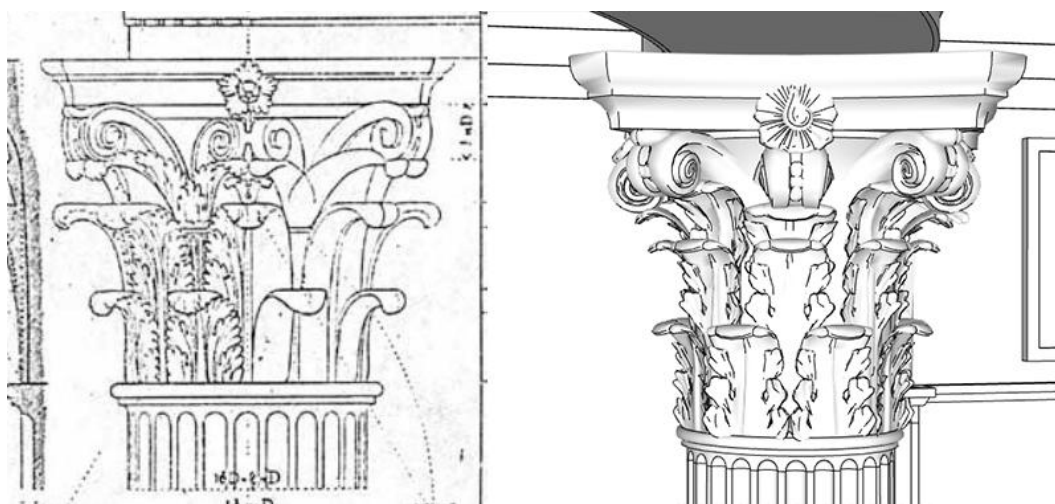
Рис. 14. Фрагмент из книги «Архитектурные формы» и модель капители коринфского ордера в полуротонде иконостаса придела Сошествия Святого Духа <sup>16</sup>

Внутреннее убранство придела Сошествия Святого Духа во многом соответствует классическому стилю его наружности. Арка разделяет придел на западную и центральную часть, алтарная стена отделяет восточную, в которой расположен престол. Конструкция свода западной части представляет собой полулуктовый свод, окна и входы содержат обрамления, а вдоль стен идет пояс карнизов. В арке, отделяющей западную часть от центральной, по бокам установлены колонны ионического ордера. Потолок центральной части представляет собой купольный свод на парусах, а оформление стен и окон по стилю повторяет западную часть. Весьма примечателен иконостас придела в виде полуротонды с колоннами коринфского ордера. Антаблемент ордера неразрывно продолжается на алтарной стене, но здесь вместо колонн он покоится на пилястрах, карниз содержит декоративные кронштейны. Трехмерному моделированию архитектурных элементов интерьера поспособствовало использование работы А. Н. Дурова «Архитектурные формы. Каменные, кирпичные и деревянные» с подробными графическими изображениями коринфского и ионического ордера, описаниями пропорций элементов их антаблемента <sup>16</sup> (рис. 14).

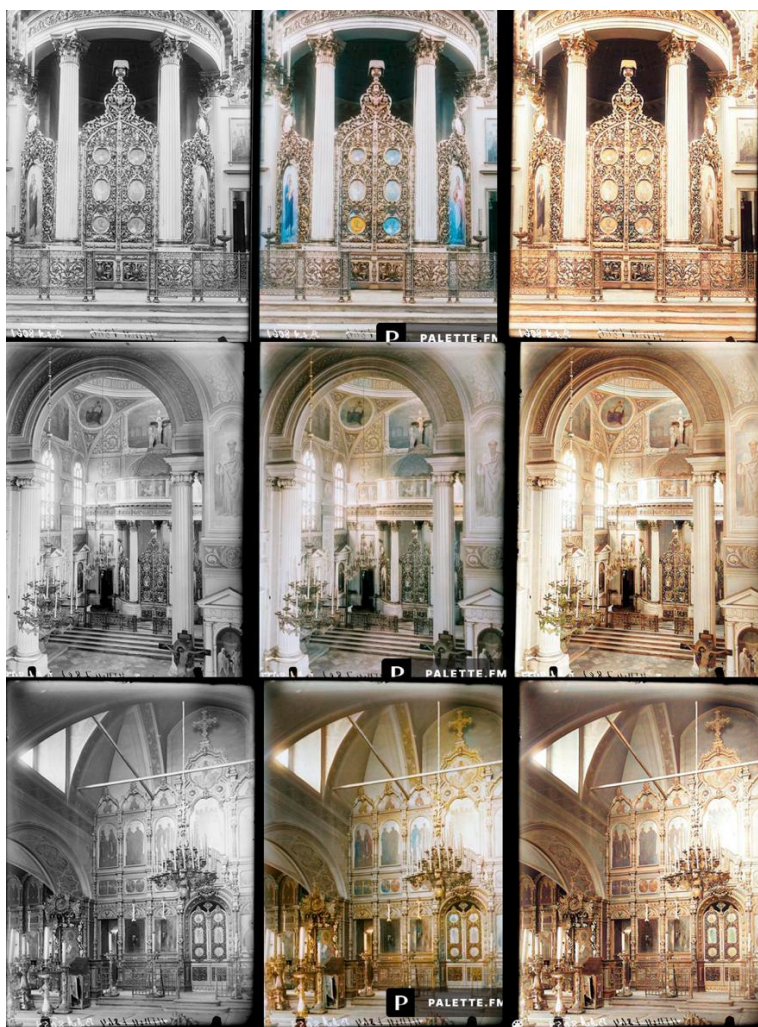
Рис. 15. Пример колоризации черно-белых фотографий интерьеров. Слева фотографии в изначальном виде, в центре – после обработки в Palette.fm, справа – в MyHeritage

Однако эти опыты не дали нужного результата. Определив, в целом, правильно цветовую палитру иконостасов с их обилием золотого цвета, сервисы представили общий вид интерьера в желтой сепии, проигнорировав наличие декоративных орнаментов, которые, судя по яркости оттенков на изначальных фотографиях, имели гораздо большую контрастность. Тогда было принято решение ориентироваться на росписи Собора Василия Блаженного, который был построен в середине XVI веке и имеет, по мнению советских ученых, схожее с реконструируемым объектом внутреннее убранство <sup>17</sup>, а представленные в нем растительные орнаменты напоминают те, которые изображены на фотографиях придела Николая Чудотворца. Для реконструкции орнаментов в графическом редакторе Adobe Photoshop было

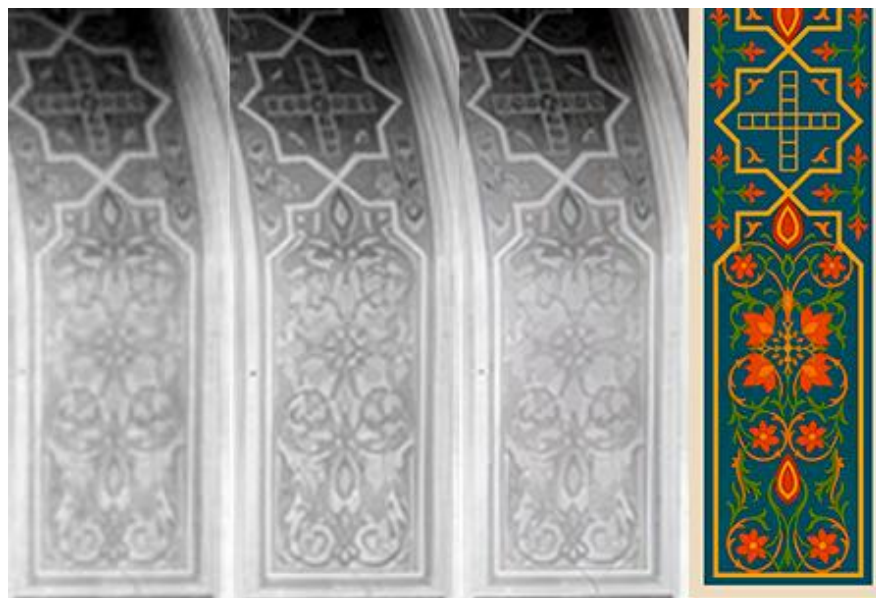
Рис. 16. Фрагмент изначальной фотографии<sup>77</sup> (слева), обработанной в Upscayl (следующая), в Topaz Gigapixel AI (следующая), и восстановленный орнамент (справа)

Однозначно можно рекомендовать данные программы для увеличения разрешения фотографий без утраты деталей. С их помощью были реконструированы орнаменты для всех помещений храмового комплекса. Интерьеры модели представлены на следующих иллюстрациях (рис. 17-23)

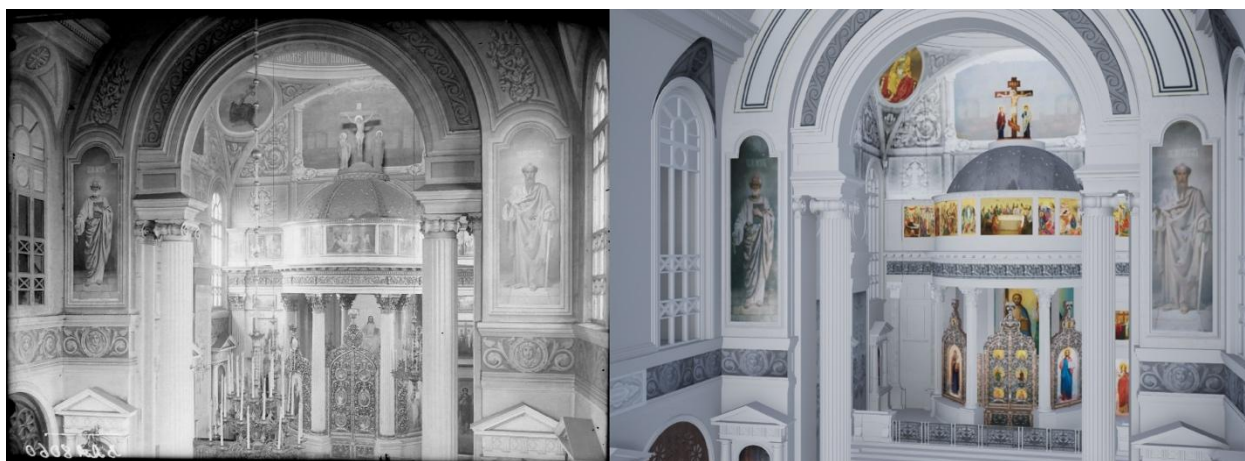
Рис. 19. Фотография <sup>48</sup> (слева) и виртуальная реконструкция (справа) части придела Сошествия Святого Духа на Апостолов

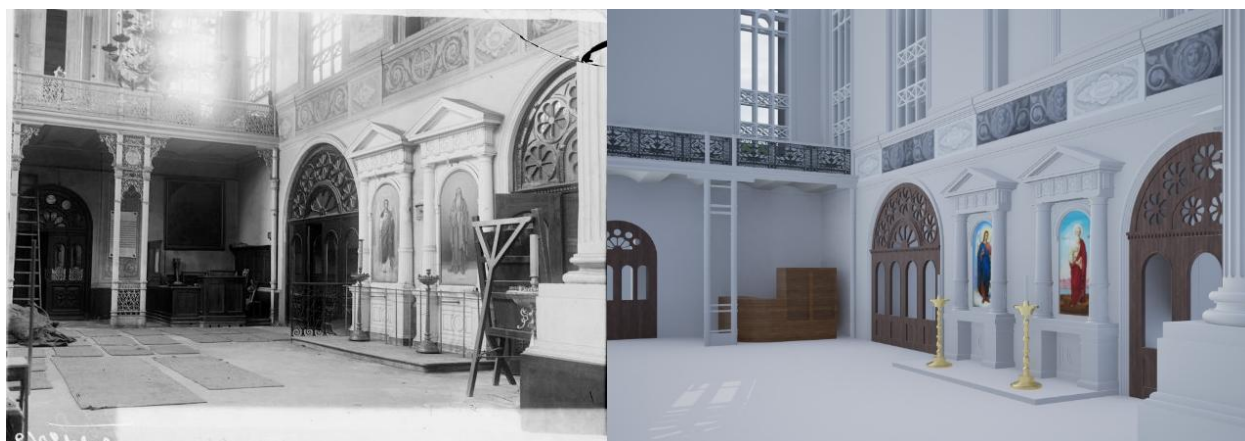
Рис. 20. Фотография <sup>50</sup> (слева) и виртуальная реконструкция (справа) западной части придела Сошествия Святого Духа на Апостолов

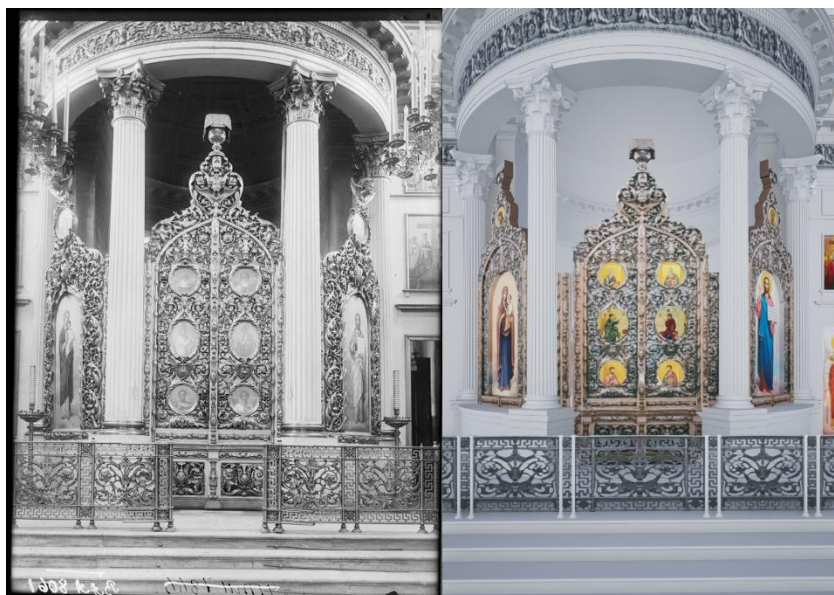
Рис. 21. Фотография <sup>69</sup> (слева) и виртуальная реконструкция (справа) царских врат иконостаса придела Сошествия Святого Духа на Апостолов

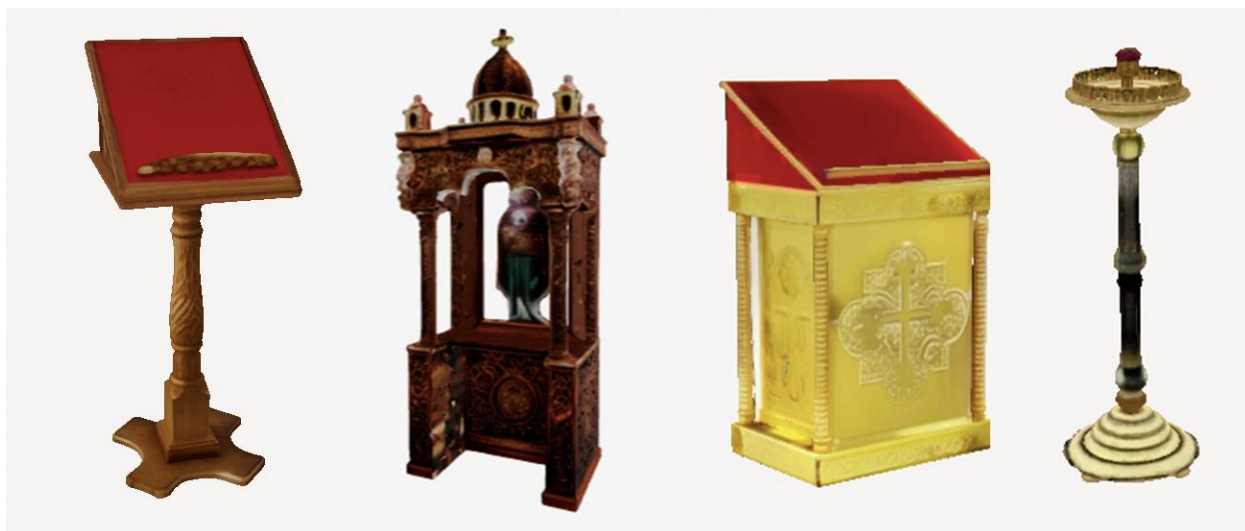
Рис. 24. Модели церковной утвари, сгенерированные при помощи нейросетевых сервисов Krea и Polycam

Поскольку качество фотографий не позволяет производить реконструкцию изображенных на них предметов церковного обихода, было принято решение воспроизводить элементы утвари на основании фотографий их современных аналогов. Непосредственное создание трехмерных моделей предметов было выполнено в автоматизированном режиме с помощью нейросетевых сервисов Krea<sup>105</sup> и Polysam<sup>103</sup> (рис. 24).

Стоит заметить, что созданные модели не являются идентичными тем, которые были представлены в действительности. В отличие от современной утвари, которая в большинстве своем производится промышленным способом с помощью специальных технических устройств и в большом количестве, каждый предмет церковного имущества прошлого был продуктом высокого ремесленного мастерства мастеров-краснодеревщиков и других специалистов. Все элементы убранства храма были выполнены вручную по индивидуальному заказу, знаменуя собой высокое искусство ручной обработки материалов. В создании утвари с помощью нейросетевых сервисов исключение составляет тип мраморного киота из придела Сошествия Святого Духа на Апостолов, поскольку подобранные источники были достаточными для того, чтобы реконструировать эту модель вручную (рис. 25).

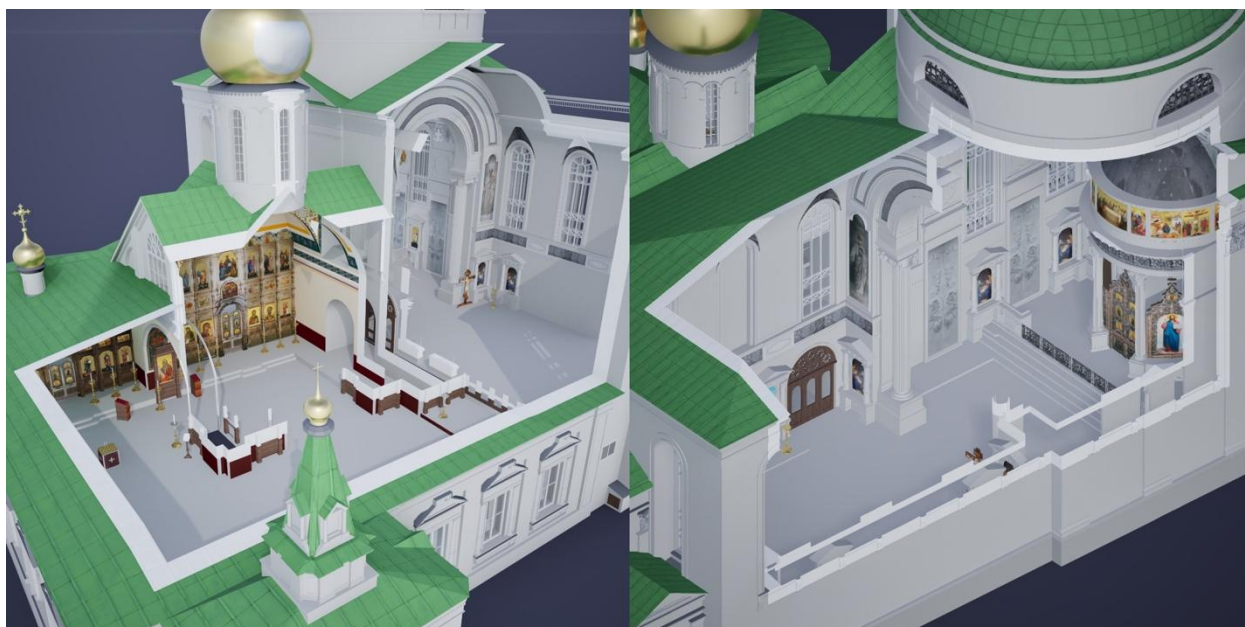
Рис. 27. Сечение помещений виртуальной реконструкции храмового комплекса Святителя Николая Чудотворца

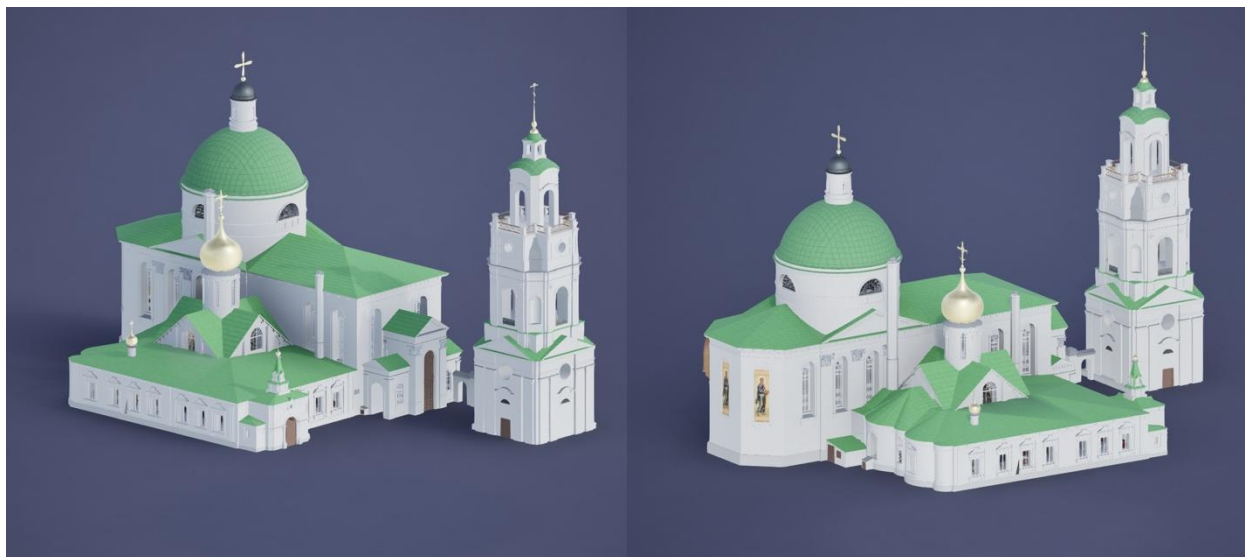
Рис. 28. Общий вид виртуальной реконструкции храмового комплекса Святителя Николая Чудотворца со стороны церковного двора

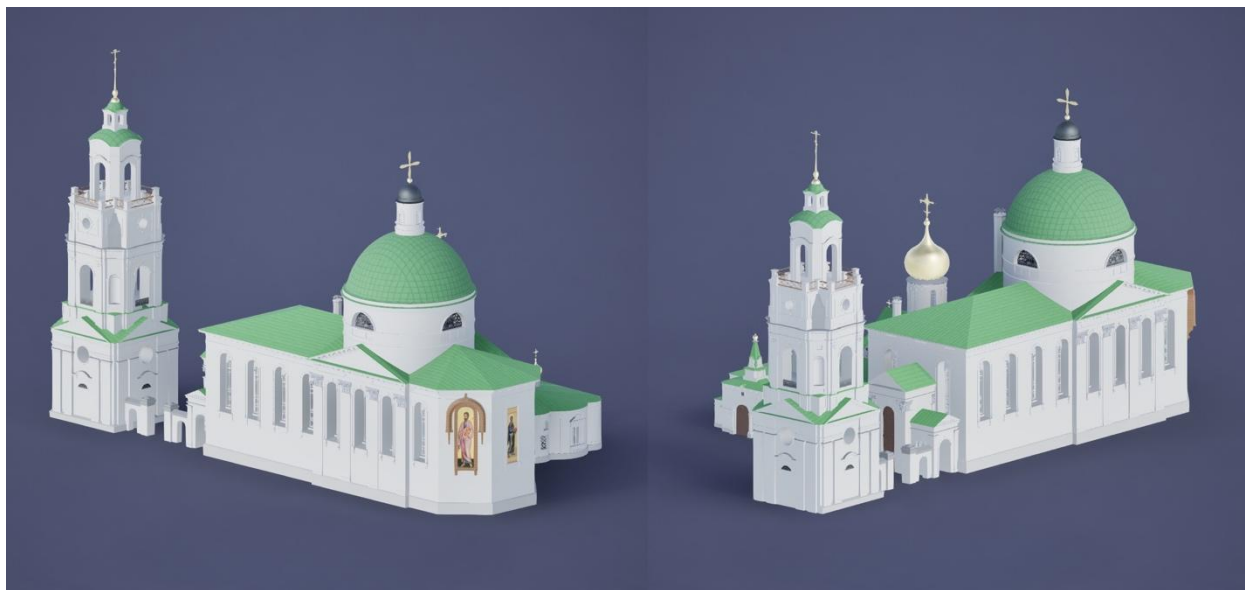
Рис. 29. Общий вид виртуальной реконструкции храмового комплекса Святителя Николая Чудотворца со стороны Мясницкой улицы
